# 真空漏水偵測器

INON INC. 很榮幸地宣布於 2020 年 1 月 29 日發佈安裝真空漏水偵測器的防水殼，以便於使用者在潛水之前檢查是否正確密封。

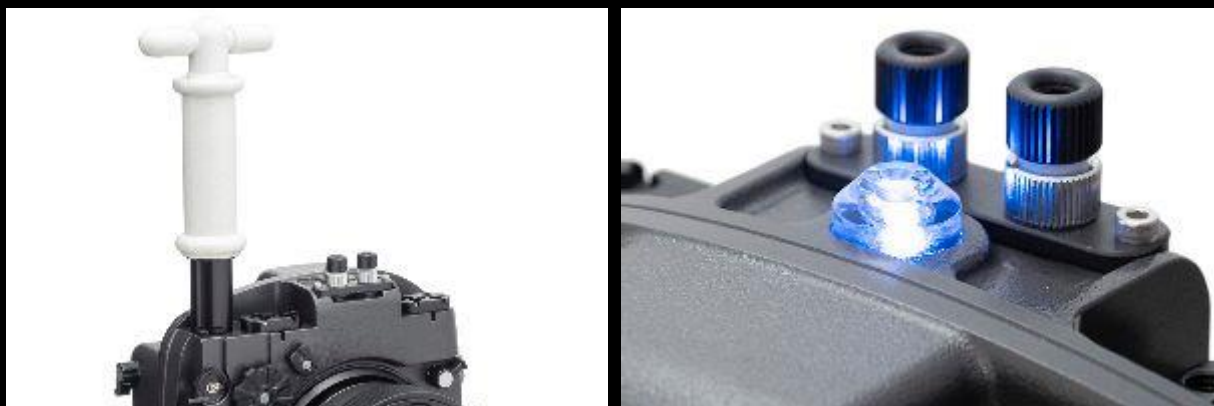
· 「真空漏水偵測器」的功能是可以在下潛之前檢查防水殼是否有正確地密閉，並且在潛水過程中意外漏水時用視覺（LED）以及聽覺（蜂鳴聲）警告來提醒你。

下潛之前的漏水檢查，是透過高靈敏度漏氣偵測系統，來監測將防水殼內部抽氣抽到真空後有沒有漏氣而達成。

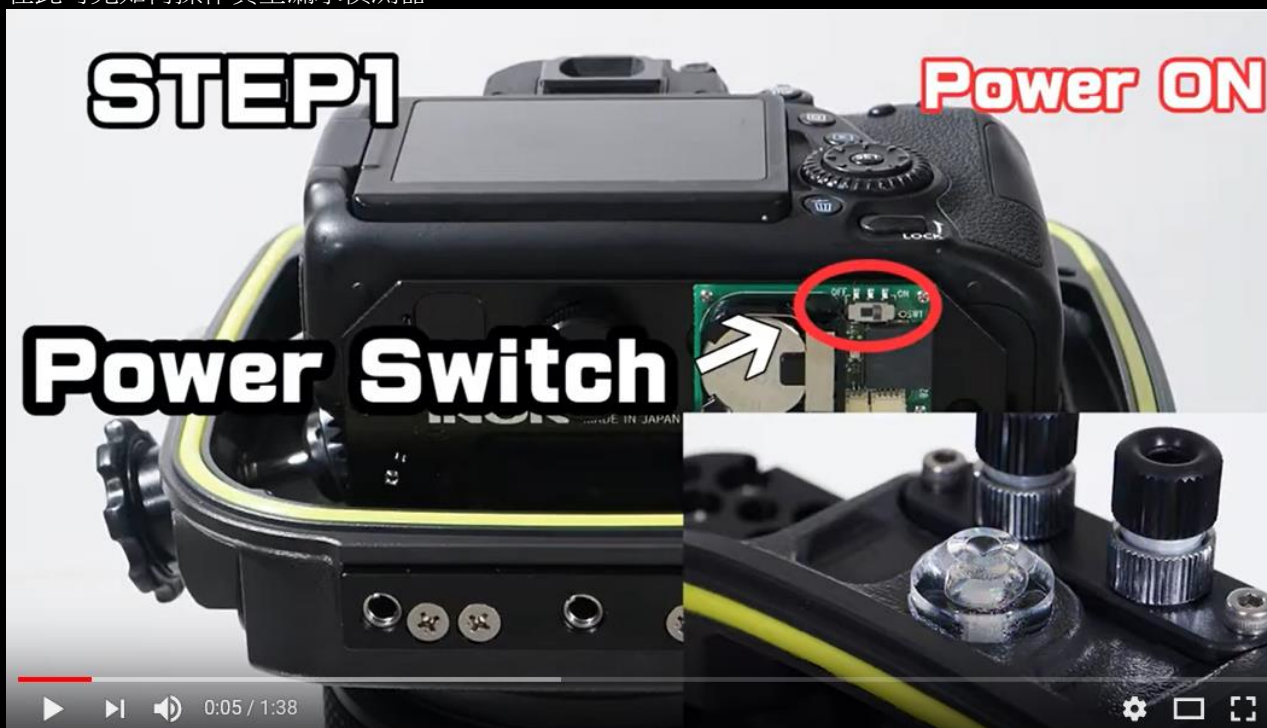
在潛水之前檢查會不會漏水時，壓力偵測器會在高靈敏度模式下運作，如此便可以縮短診斷時間為 5 分鐘。一旦成功通過潛水漏水檢查，真空漏水偵測器會自動切換到低靈敏度模式，以免被周圍的環境溫度變動所影響而誤判為會漏水。

在此可見如何操作真空漏水偵測器。

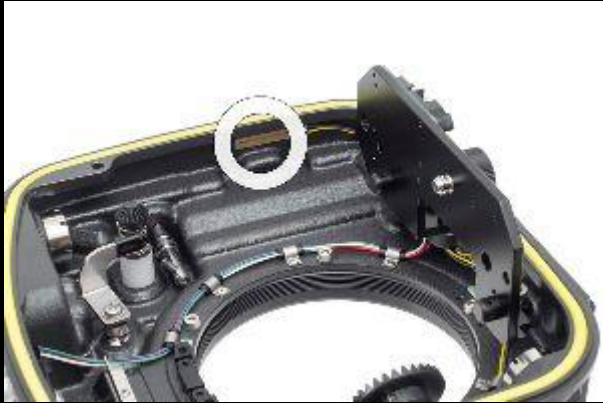
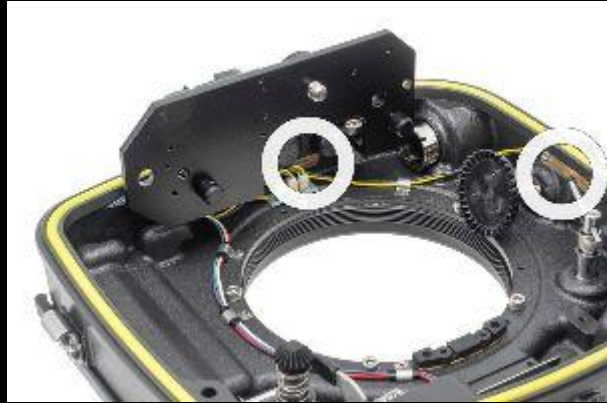
偵測器位在底部和兩側以確保能立即啟動漏水警報即便是防水殼撞擊所引起的。
